Vstřícnost zcela nemístná

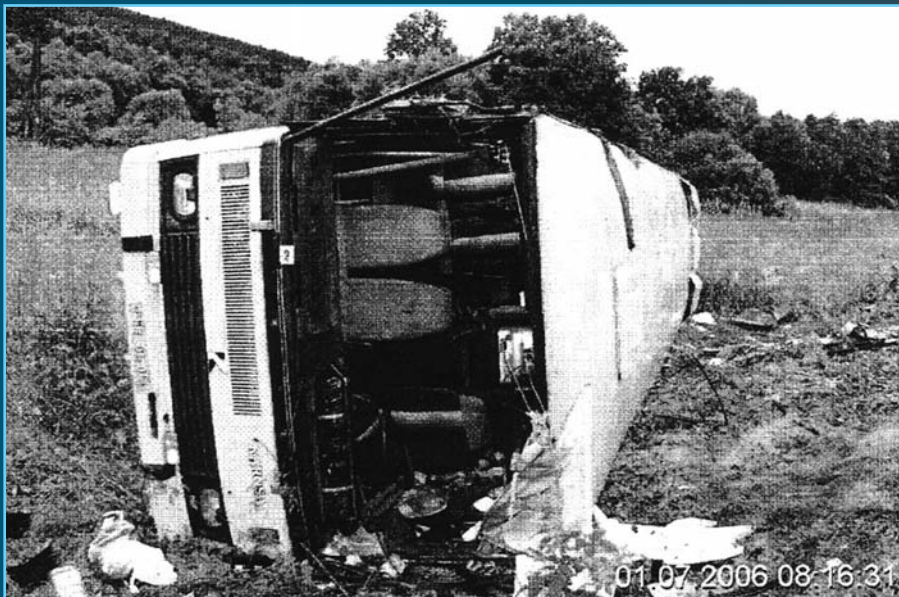
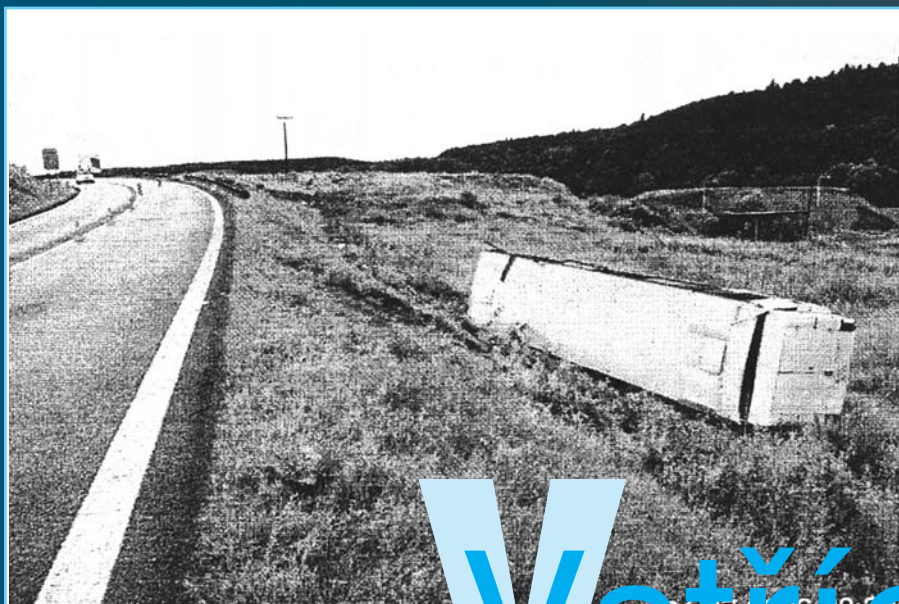
Zbylou zásobu tlaku opakovaným přibrzdováním vyčerpával, zrychlující se couvání zároveň neudržel na vozovce, pravým zadním kolem sjel z krajnice na hranu svahu.

Karosa nezadržitelně směřovala vpravo ze silnice, nakláněla se na bok ze stránky, až následovalo boční „válení sudů“ – převrácení přes střechu – velké plechovky s lidmi uvnitř. Při prvním pádu na bok se vycinkala okna na obou stranách, při druhém – konečném – dolehnutí na levobok vypadl prázdnými okny půltucet cestujících.
